CGH MIMOSA

RIO SANTANA

**RELATÓRIO
ANUAL DOS
PROGRAMAS
AMBIENTAIS**

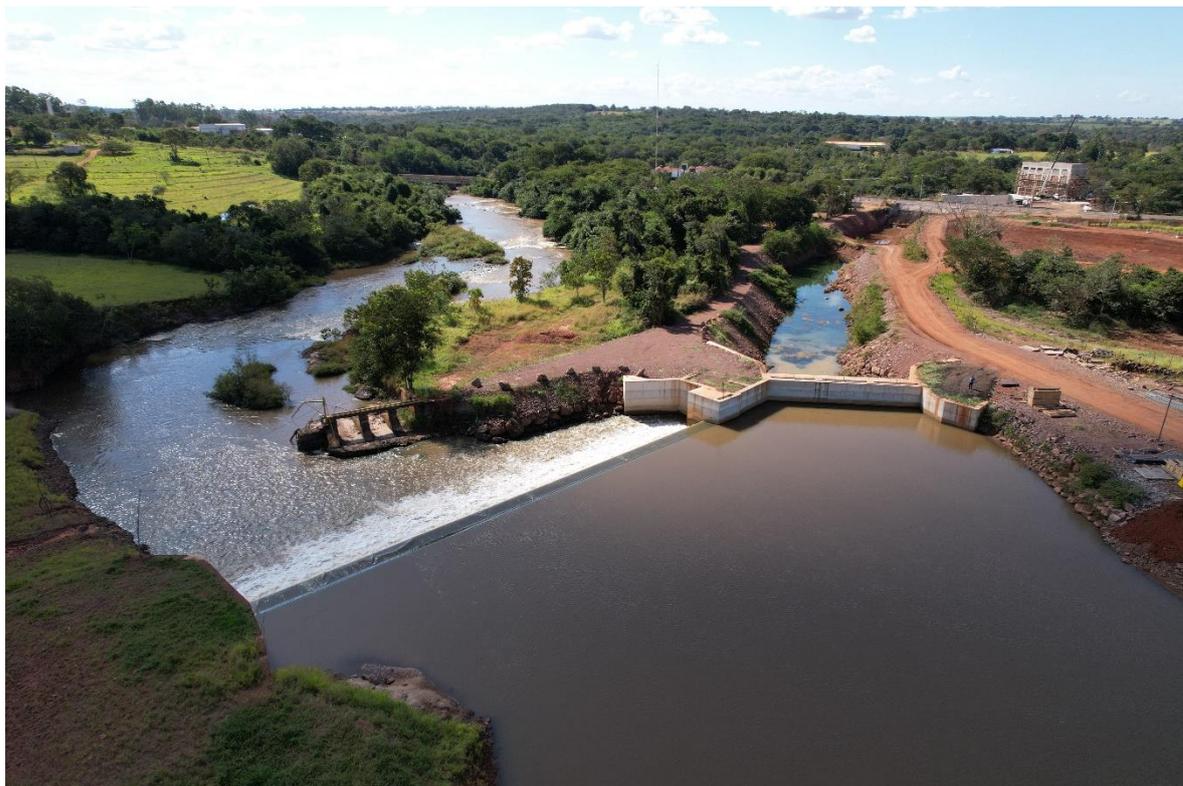
Figura 3.1: Vista aérea do barramento e tomada d'água da CGH Mimosa.
Fonte: Construnível, 2023.

Atualmente, as atividades civis concentram-se na casa de força, sendo que o barramento e a tomada d'água já foram concluídos. De acordo com as imagens apresentadas no relatório a seguir.

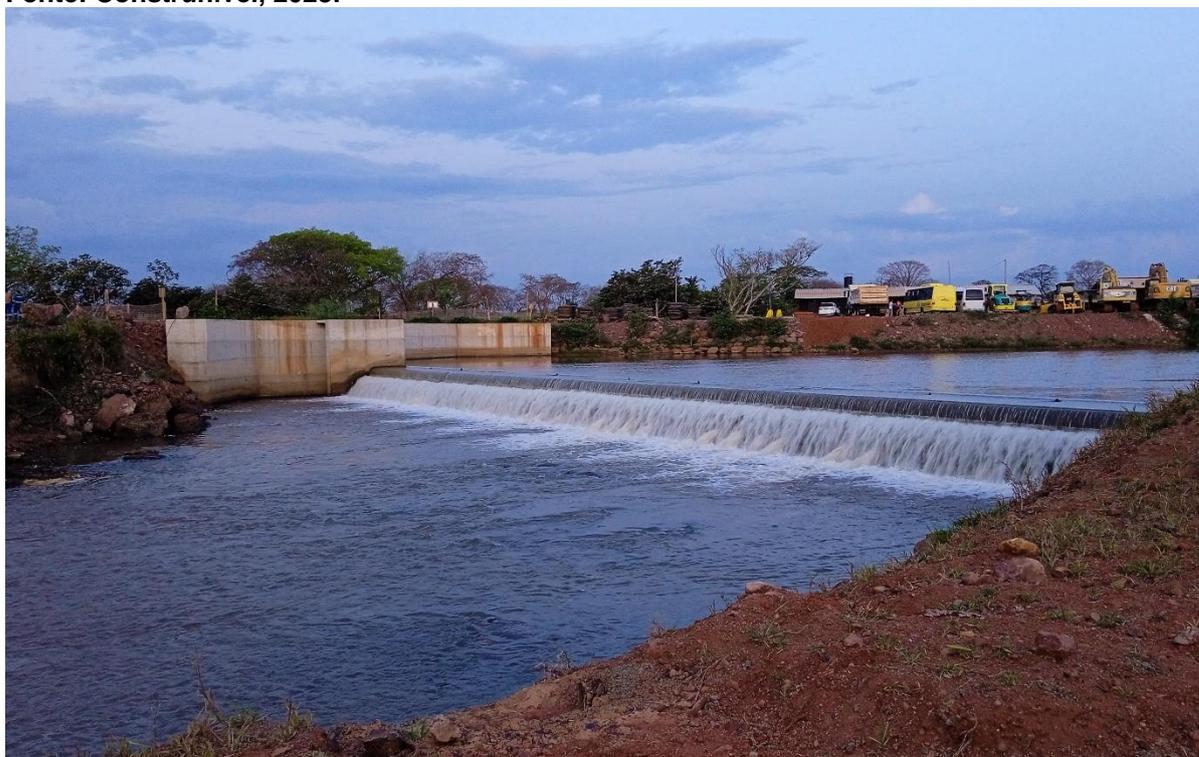
Figura 3.2: Barramento da CGH Mimosa.
Fonte: Construnível, 2023.

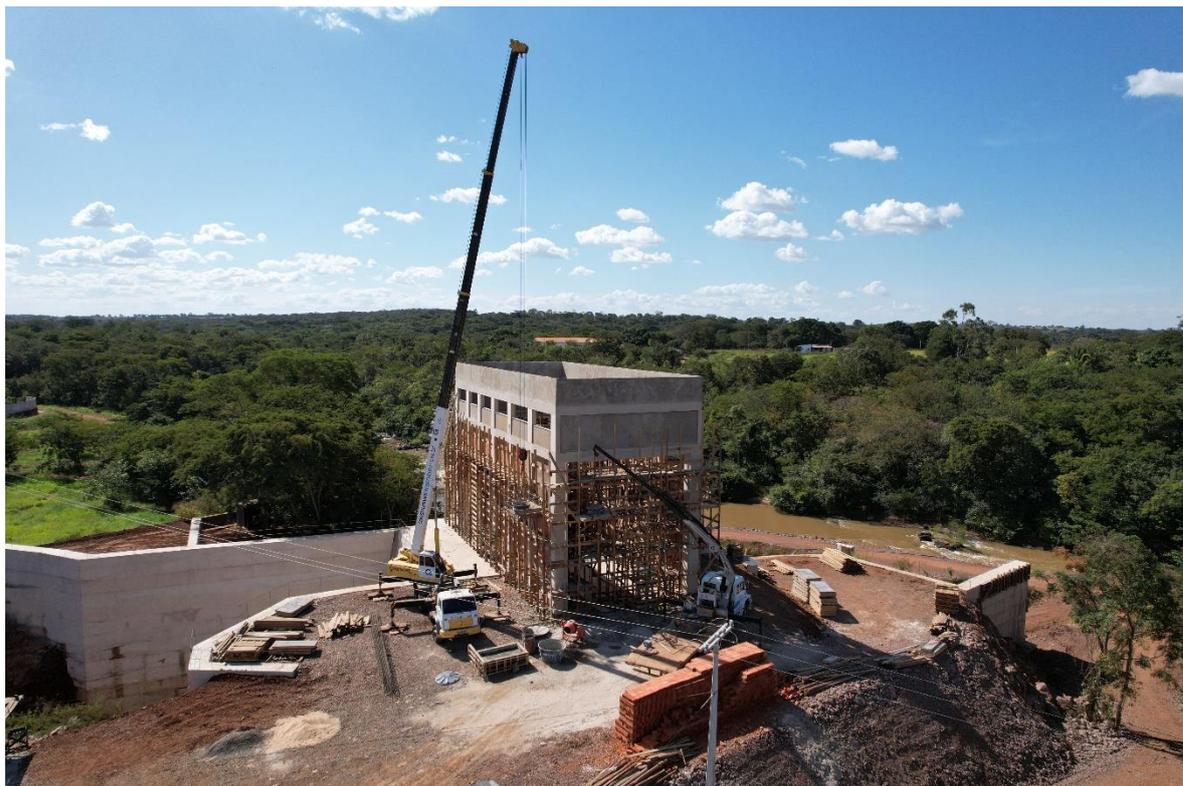
Figura 3.3: Vista aérea da Casa de força da CGH Mimosa.
Fonte: Construnível, 2023.

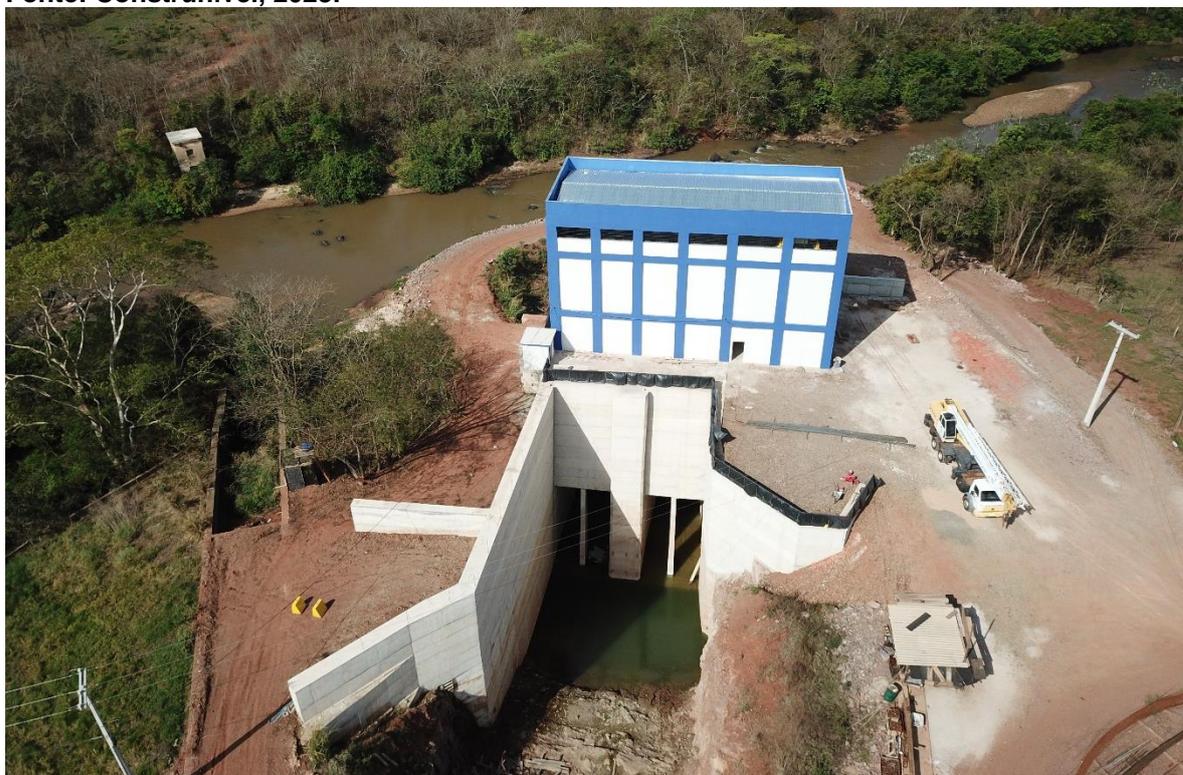
Figura 3.4: Visão aérea da casa de força e câmara de carga da CGH Mimosa.
Fonte: Construnível, 2023.

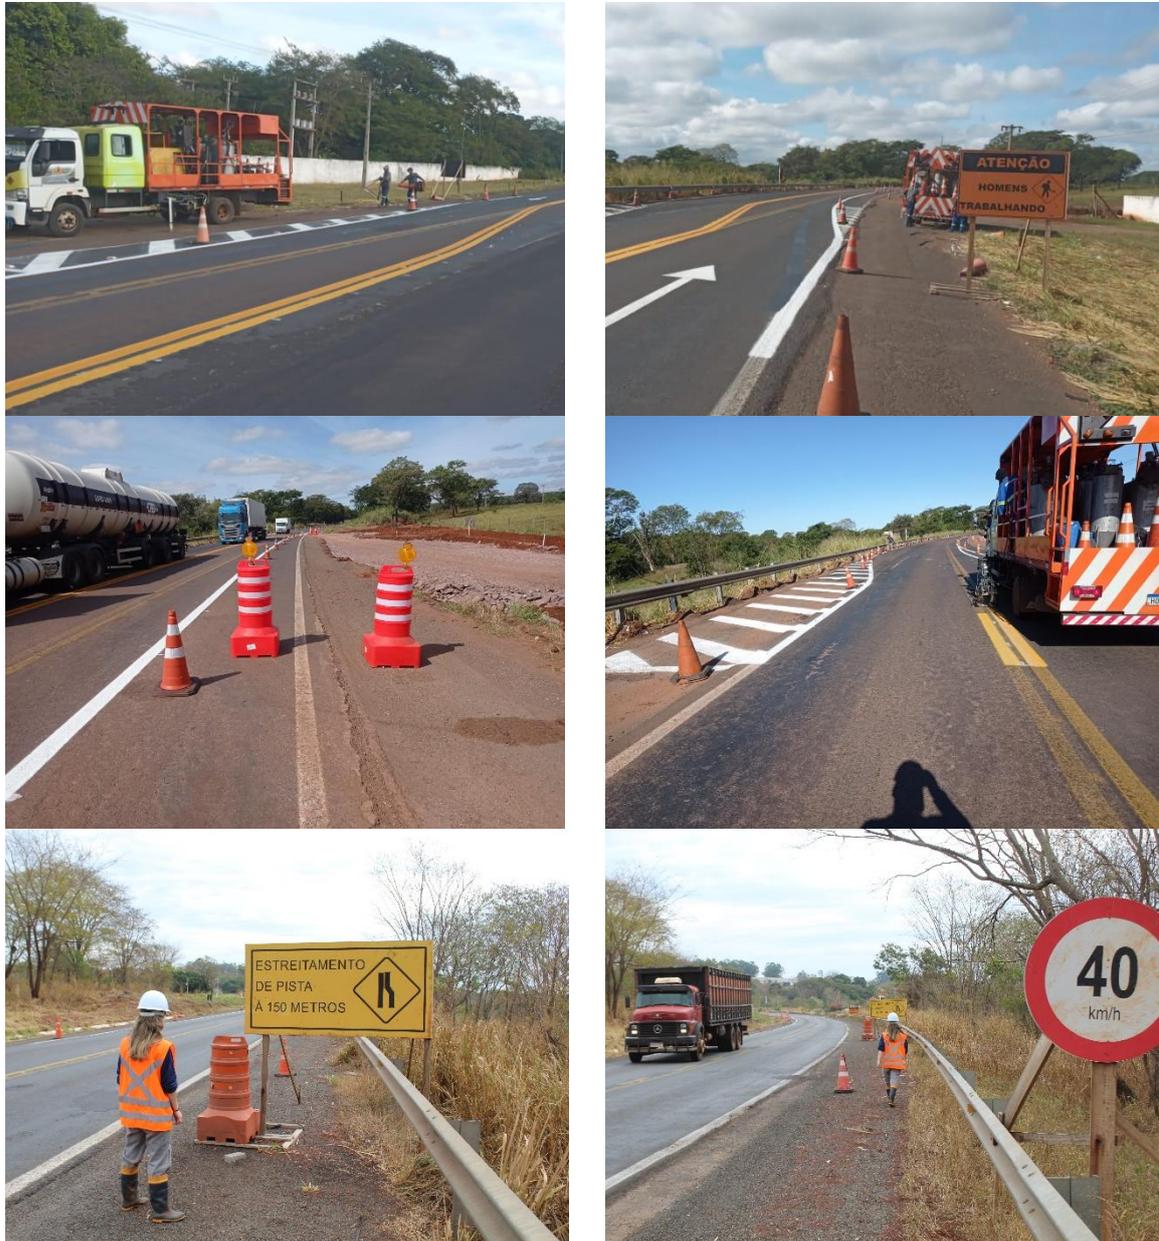
A sinalização proposta atende a princípios básicos, tais como: visibilidade e legibilidade diurnas e noturnas, compreensão rápida do significado das indicações, informações, advertências e conselhos educativos.

Figura 4.42: Placas e cones de sinalização de obra na rodovia na área de influência do empreendimento.

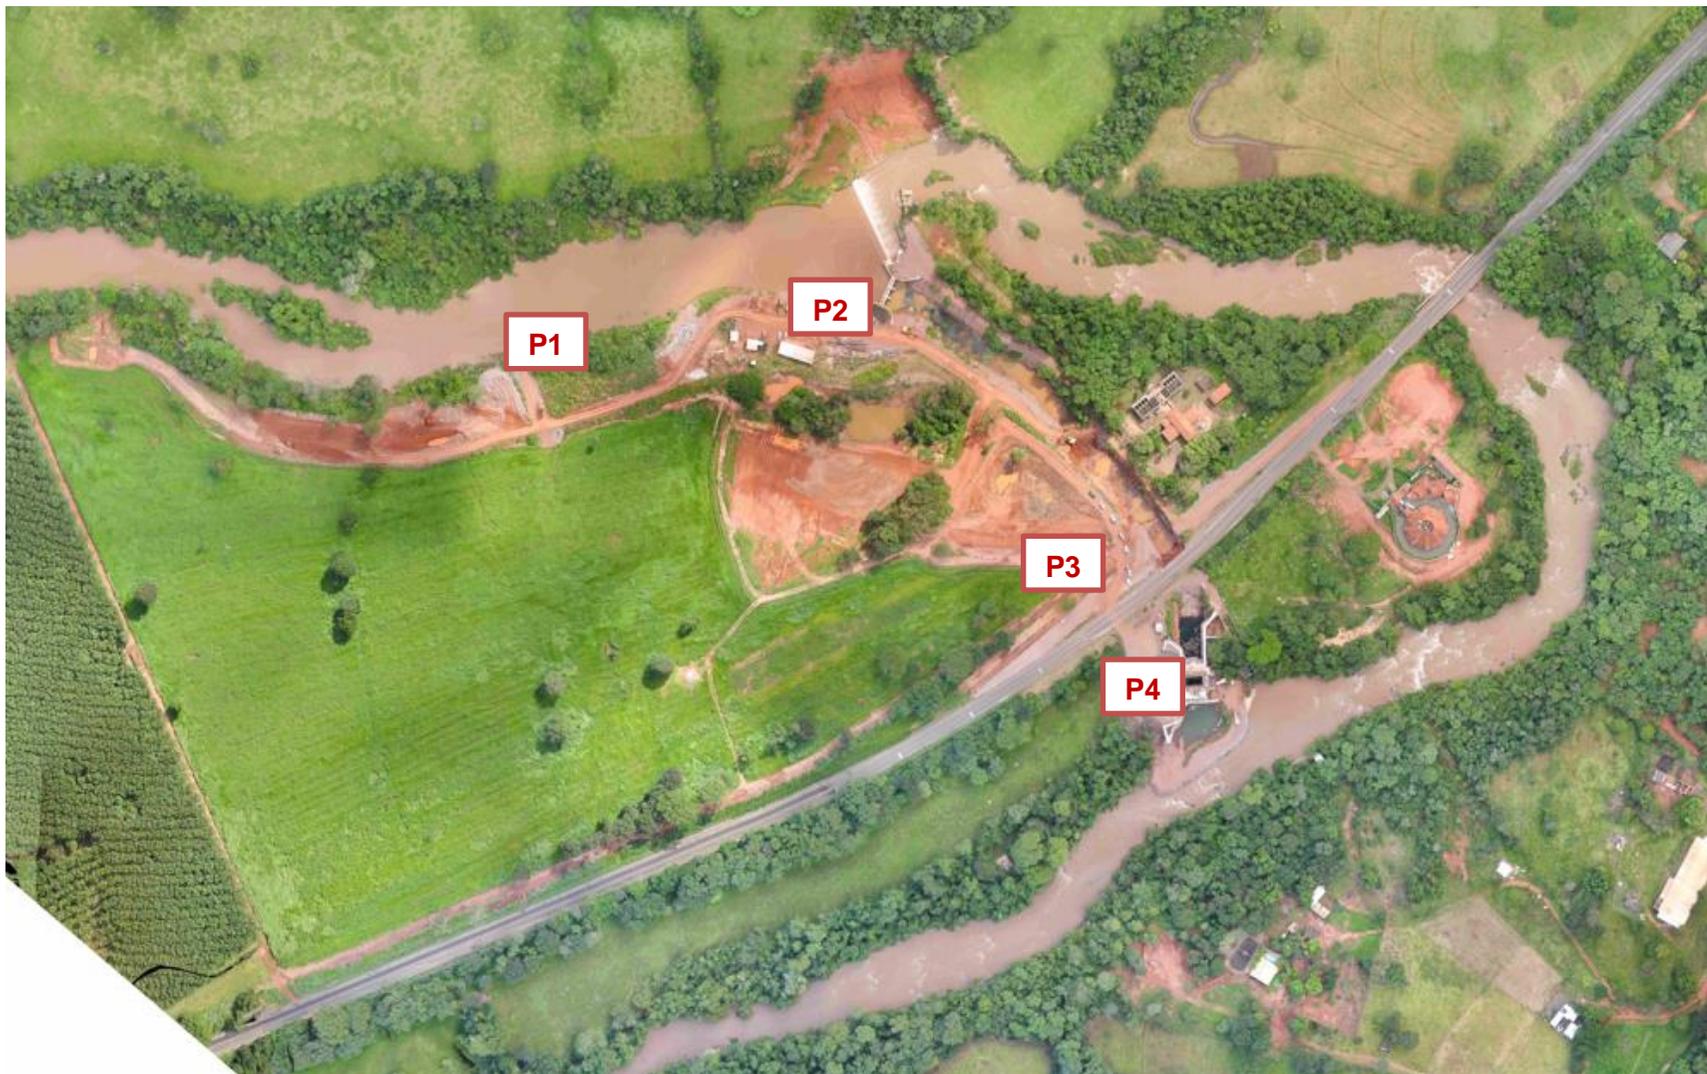
**Figura 7.1: Arranjo CGH Mimosa destaque para os pontos amostrais.
Fonte: C-nível, 2022.**

Conforme demonstrado na Figura 7.1.

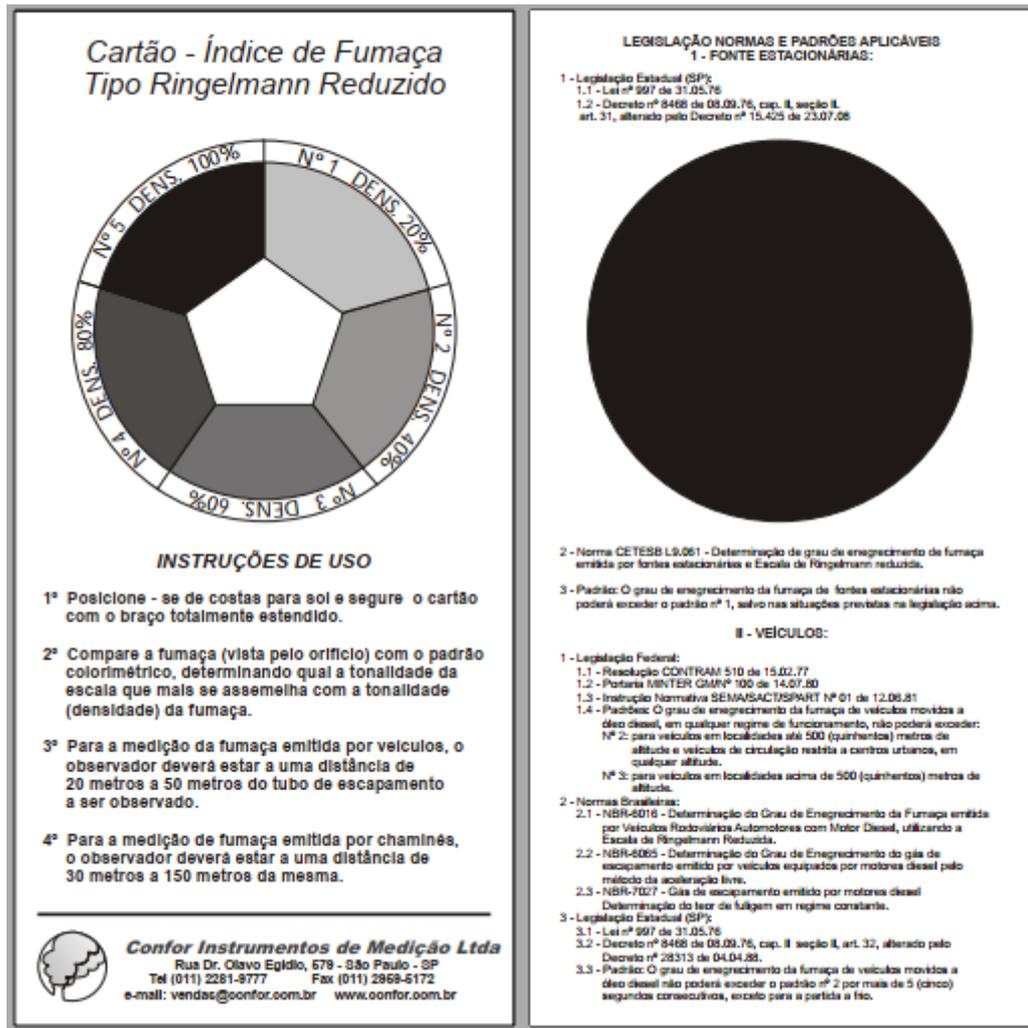
- Nível 0: Sem fumaça visível.
- Nível 1: Fumaça muito leve, quase imperceptível.
- Nível 2: Fumaça leve, visível, mas ainda relativamente clara.
- Nível 3: Fumaça moderada, opaca e mais escura.
- Nível 4: Fumaça densa, muito escura e quase opaca.

Figura 7.9: Cartão com o Índice de Fumaça Tipo Ringelmann Reduzido.
Fonte: Confor Instrumentos de Medição Ltda., 2022.

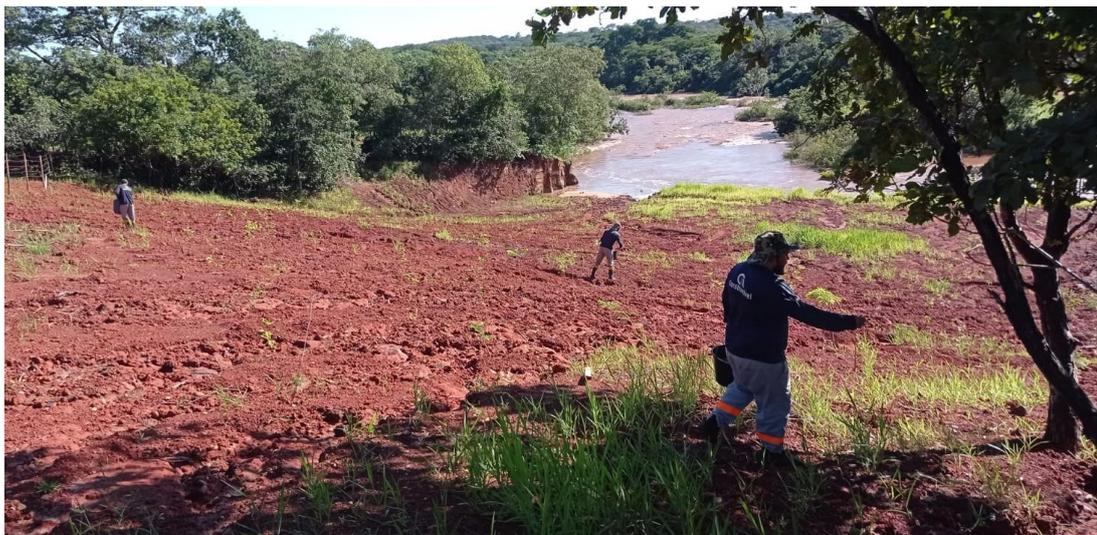
Figura 10.3: Semeadura de gramíneas em área degradada nas proximidades do barramento (margem esquerda).
Fonte: C-nível, 2023.

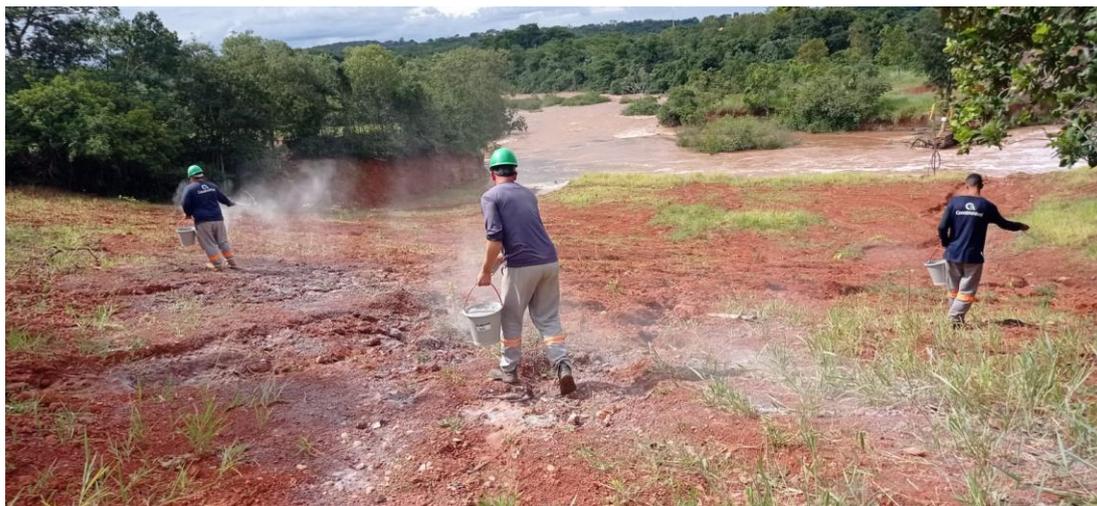
Figura 10.6: Aplicação de calcário para melhorias do solo.
Fonte: C-nível, 2023.

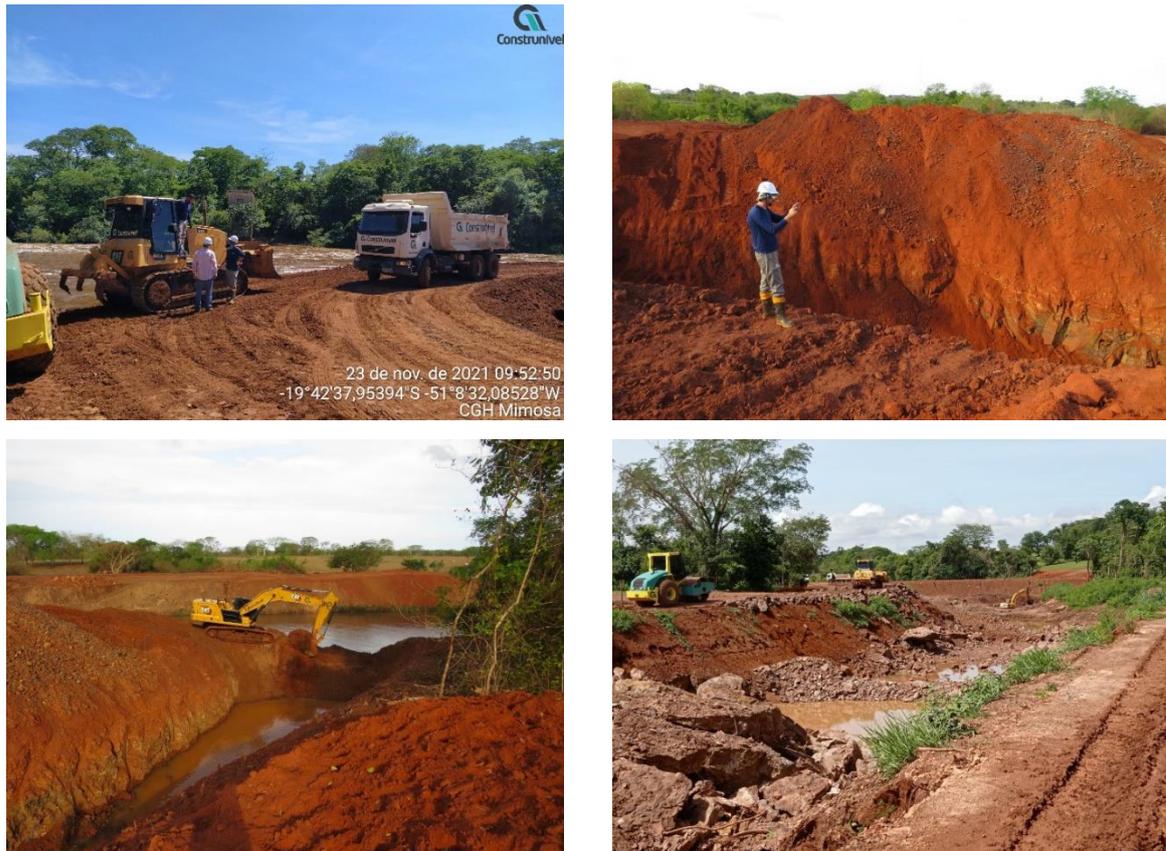
Figura 12.1: Vista parcial do início das formações de taludes nas áreas do canal adutor e tomada de água.

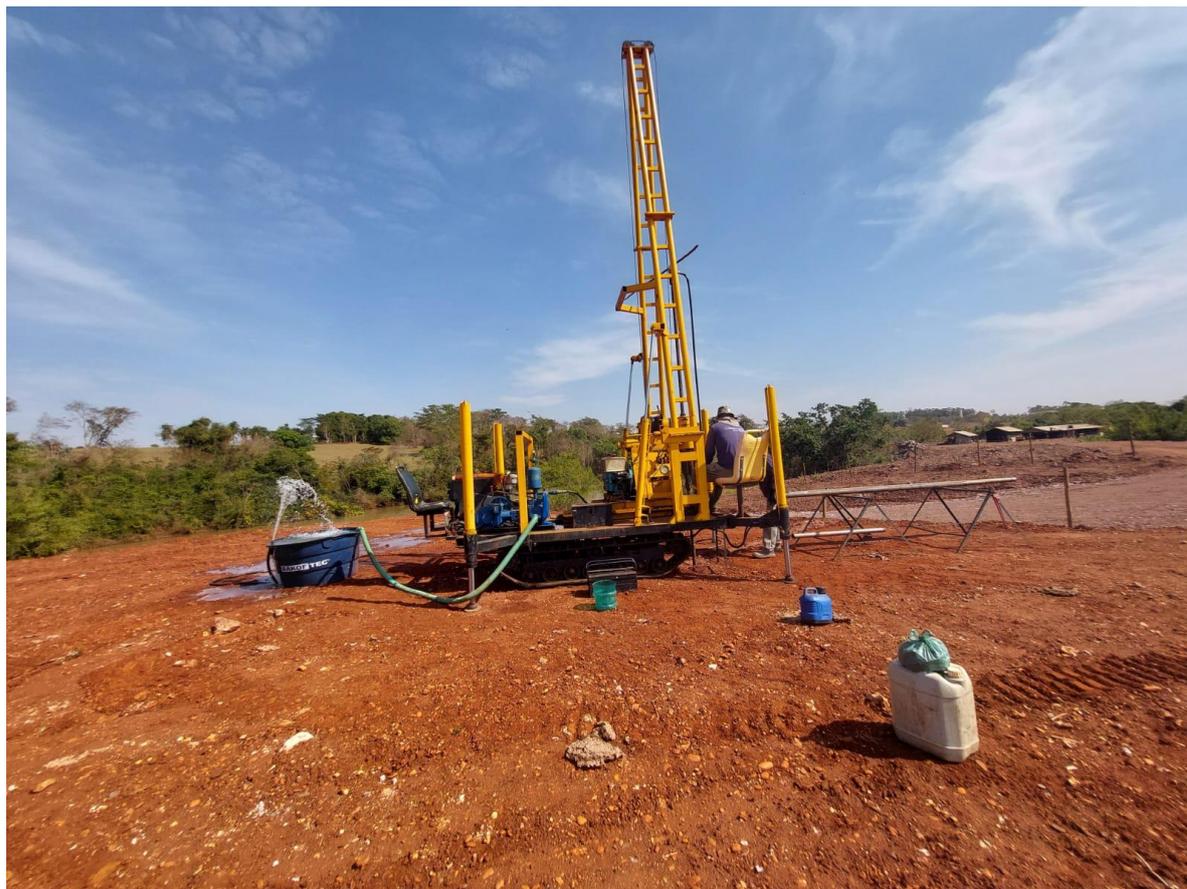
Neste caso específico, os testemunhos não foram arquivados, já que a finalidade era apenas realizar o furo para a medição da profundidade d'água.

**Figura 13.2: Modelo da Perfuratriz, utilizado para perfuração dos poços.
Fonte: C-nível, 2022.**

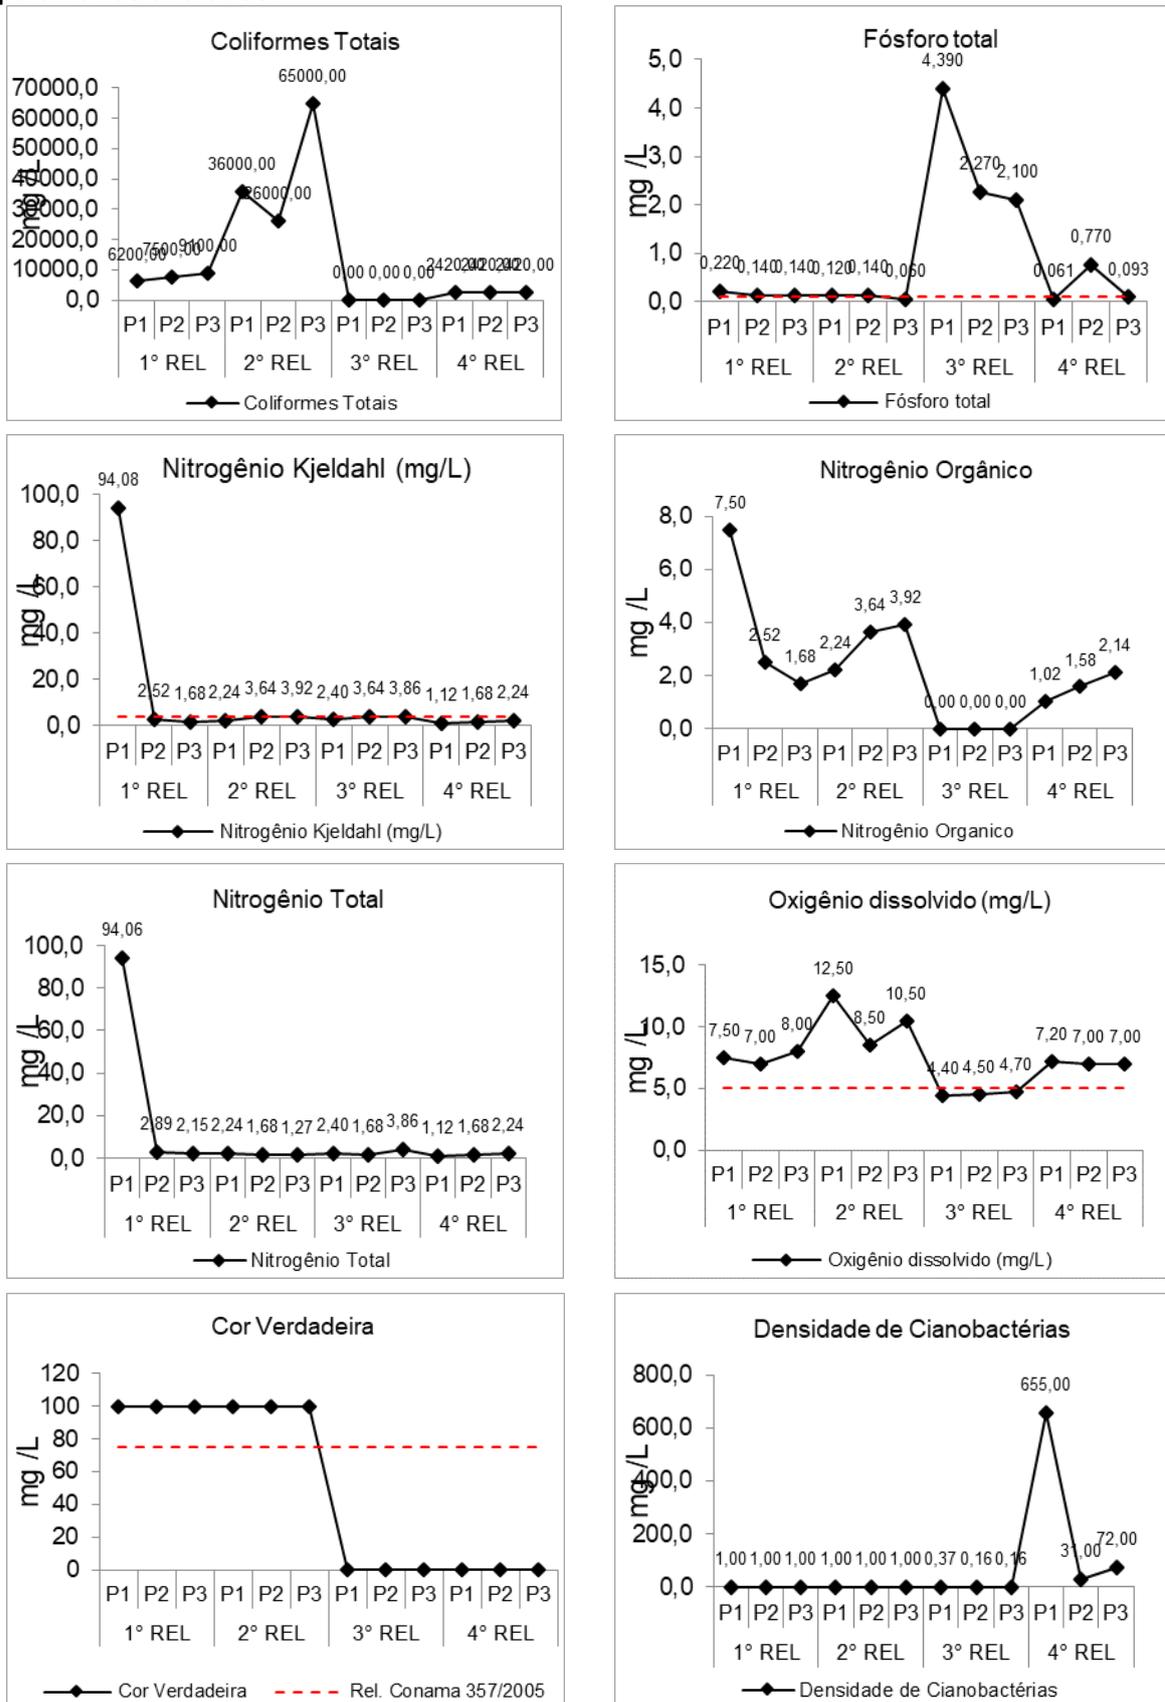
Gráfico 14.1: Resultados das análises d'água nos pontos monitorados no Rio Santana – parâmetros alterados.

De acordo com a tabela e gráficos acima, pode-se perceber oito parâmetros com resultados alterados, sendo eles Coliformes Totais, Fósforo Total, Nitrogênio Kjeldahl, Nitrogênio Orgânico, Nitrogênio Total, Oxigênio Dissolvido, Cor Verdadeira e Densidade de Cianobactérias.
